ÁLTALÁNOS ISMERTETŐ
Felújítás / Beruházás

Tát szennyvízhálózat csatorna rekonstrukció – Kertváros

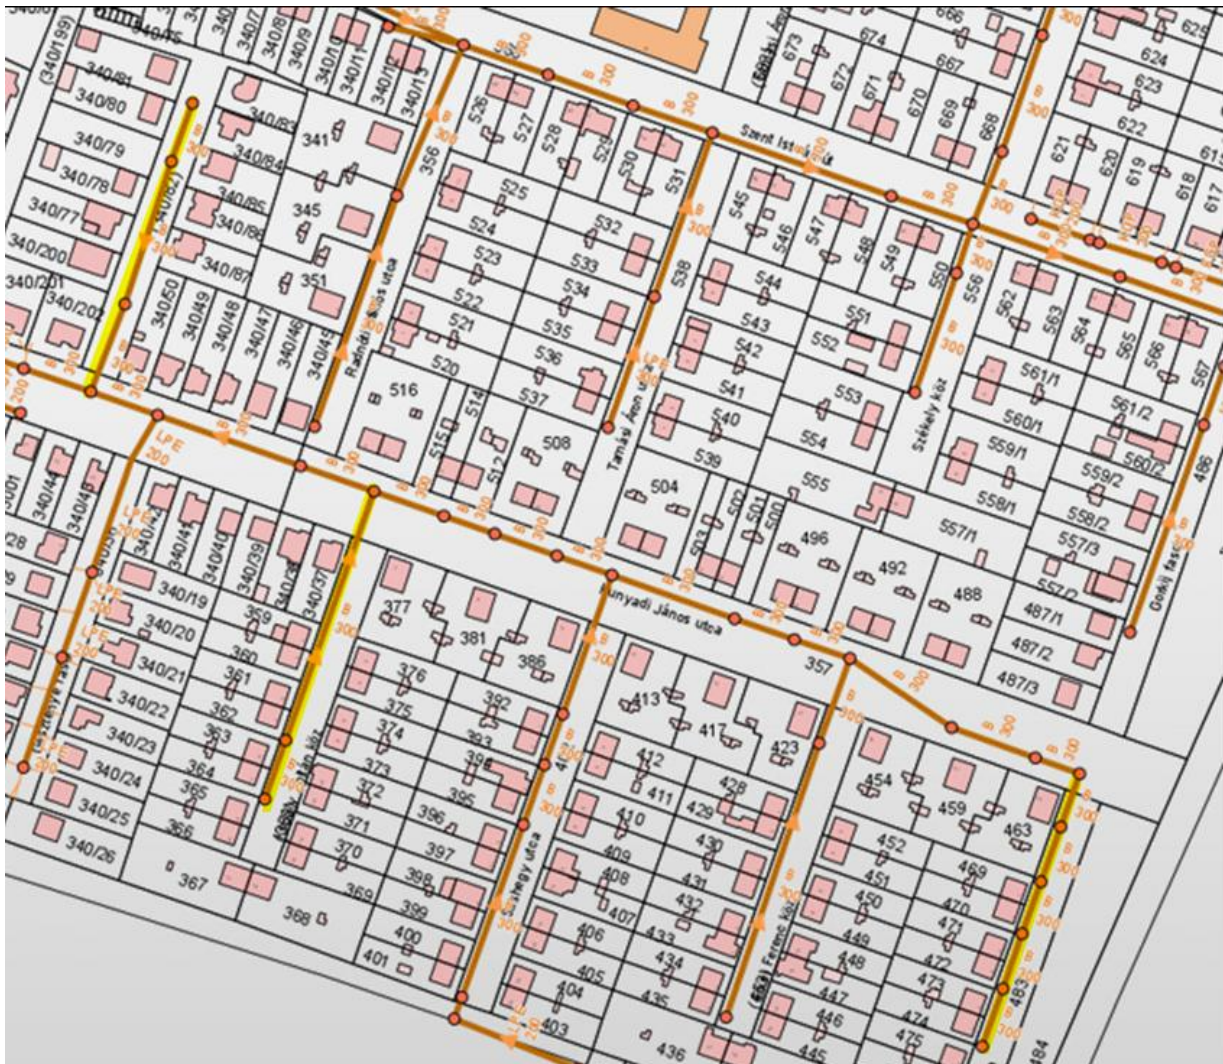
1. Átnézeti helyszínrajz

Tát-Kertváros Bajnai utca (122 m), Kodály Zoltán Köz (111 m), Fekete István utca (129 m) 40-50 éve épült ki a csatornahálózat. A hálózat 300-as beton csövekből épült mely a mostanáig még ellátta funkcióját. A beton csatornacsövek az idő folyamán a talajban szétcsúsznak, a szennyvíz a cső falát megkezdte- korrodálta. Egyre több a gerinc vezetéken a dugulás, amelyet a cső faláról leváló darabok okoznak. A gerinc vezeték falvastagsága folyamatosan csökken, előbb utóbb beszakad és havária helyzetet eredményez. Kertvárosban gyakori a dugulás, amikor kavicsot- beton törmelékkel mosunk ki, ami a beton korrózió igazolja.

A Tát, Bajnai utcában (122 m), Kodály Zoltán Közben (111 m), Fekete István utcában (129 m) DN300 méretű beton szennyvíz-csatorna vezeték üzemel. A felújított szakasz D200 átmérőjű és KGPVC anyagú lesz. A tervezési területen 38 db lakóépület helyezkedik el. A Bajnai utcában és a Kodály Zoltán közben 2 db lakóháznak van egy db közös szennyvíz-csatorna bekötővezetéke. A szennyvízcsatorna rekonstrukció több ütemben kerül végrehajtásra összesen 362 fm beton szennyvízcsatorna rekonstrukciója valósul meg.
